KARTA ADRESOWA ZABYTKU

KUPIENTYN

Dwór w zespole dworsko-parkowym

2 połowa XIX wieku

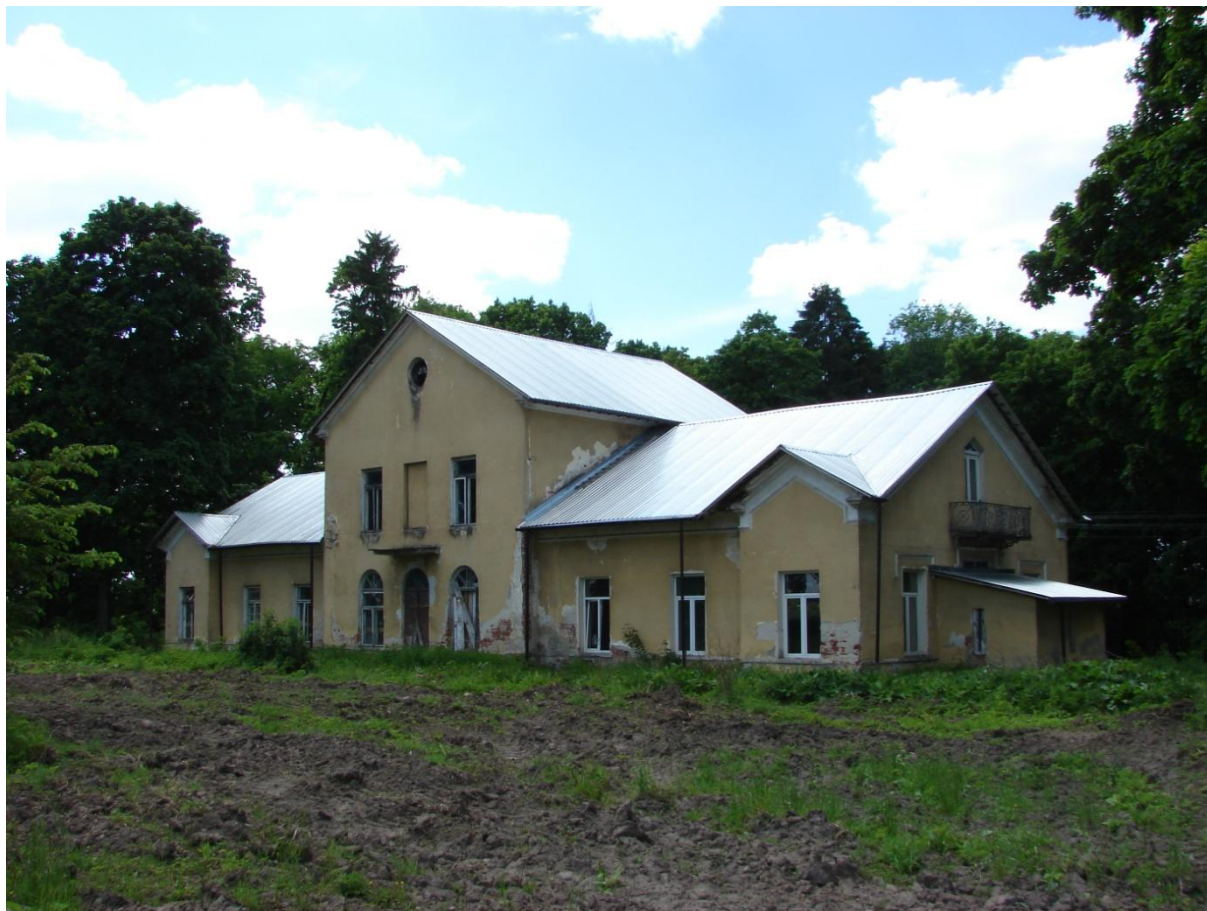
7. Fotografia z opisem wskazującym orientację w stosunku do sąsiednich terenów lub stron świata albo mapa z zaznaczonym stanowiskiem archeologicznym w skali 1-25000
widok od północnego wschodu

Dwór jest murowany z cegły, podpiwniczony, usytuowany na wzniesieniu nad rzeką Cetynią, frontem w kierunku wschodnim, w parku zachowana brama wjazdowa od strony wschodniej, obecnie wjazd jest od północy.

Dwór wybudowany jest na planie wydłużonego prostokąta z ryzalitami po bokach i na osi. Ryzalit środkowy (piętrowy) jest trzykrotnie szerszy od pozostałych (parterowych). Budynek posiada dach dwuspadowy, kryty blachą, wzbogacony naczółkami ryzalitów bocznych. Ryzalit środkowy również kryty dachem dwuspadowym, poprzecznym. Dobudówkę kryje dach pulpitowy. Od frontu znajduje się podcień wsparty na dwóch słupach. Przy elewacji zachodniej znajduje się niewielka prostokątna dobudówka. Bryła budynku jest rozbudowana, w większej części parterowa. Okna trójdziałowe lub jednoskrzydłowe, drzwi zewnętrzne dwuskrzydłowe, płycinowe. Balkony z żeliwnymi balustradami i żeliwnymi wspornikami. Elewacja na cokołach, zwieńczone belkowaniem z profilowanym gzymsem. Otwory okienne i drzwiowe prostokątne lub półkolistie zamknięte. W części frontowej nad oknami znajdują się gzymsy przełamane po bokach. Otwory ryzalitów półkolistie zwieńczone i oprofilowane. Nad podcieniem balkon z ażurową balustradą ryzalitu środkowego. Na piętrze dwa okna po bokach, na środku płycina. Otwory zwieńczone półkolistie z profilowanymi opaskami. W szczycie znajdują się dwa wąskie okienka i okulus. Elewacje szczytowe trójosiowe z oknami, nad którymi znajdują się gzymsy. w szczycie balony i otwory drzwiowe zwieńczone trójkątnie.

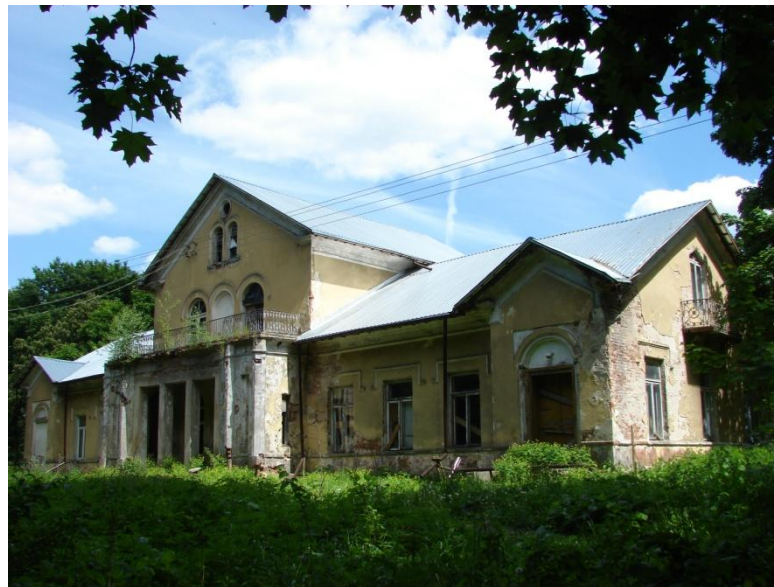
Częściowo wymienione okna, nowy dach, od strony północnej zachowany w stanie gorszym, rosnące drzewka na tarasie, brak okien, teren wokół wykoszony

Konieczne dokończenie remontu oraz innych prac zabezpieczających, oznakowanie zabytku wpisu do rejestru zabytków, uzgadnianie i opiniowanie wszelkich prac przy zabytku z WKZ, Delegatura w Siedlcach.
