KARTA ADRESOWA ZABYTKU

GRODZISK

Dzwonnica przy kościele

1778 rok

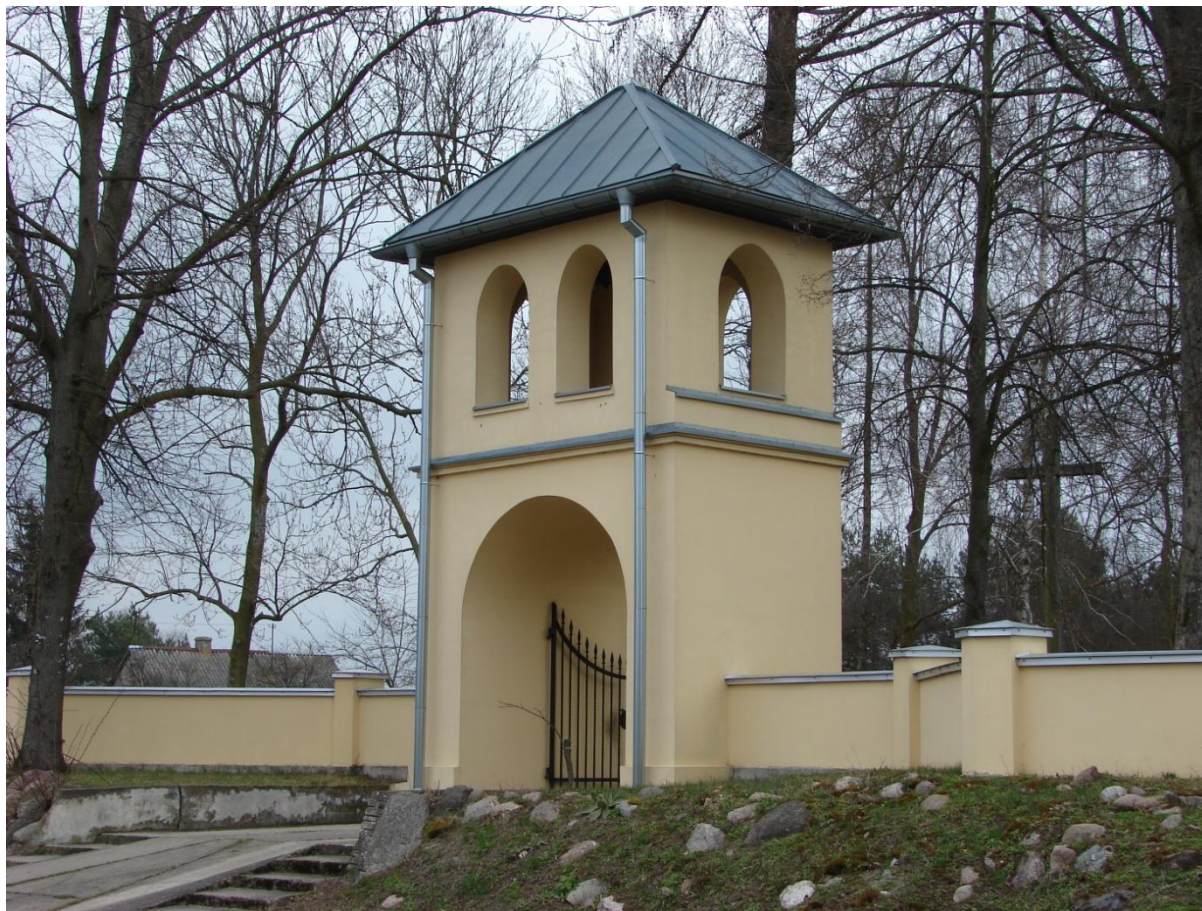
7. Fotografia z opisem wskazującym orientację w stosunku do sąsiednich terenów lub stron świata albo mapa z zaznaczonym stanowiskiem archeologicznym w skali 1-25000
widok od południowego zachodu

<p>8. Historia, opis, wartości</p> <p>Dzwonnica murowana, pełniąca jednocześnie funkcję budynku bramnego. Zbudowana na planie prostokąta, dwukondygnacyjna, otynkowana, nakryta czterospadowym dachem, krytym blachą, zwieńczonym krzyżem. Dolna kondygnacja z przejazdem bramnym sklepionym łukowo oddzielona od piętra prostym gzymsem osłoniętym blaszanym okapem. W górnej kondygnacji sześć otworów sklepionych półkoliście, osłoniętych od dołu blaszanymi parapetami. W ścianach północnej i południowej, poniżej linii otworów okiennych, dodatkowe okapy osłonięte blachą. W ścianie północnej, poniżej gzymsu dzielącego kondygnacje otwór drzwiowy ze schodkami prowadzącymi na piętro.</p> <p>Stanowi wartość historyczną, jest elementem zespołu kościelnego, stanowi element krajobrazu kulturowego.</p>	<p>9. Stan zachowania i postulaty dotyczące konserwacji</p> <p>Obiekt odremontowany, stan zachowania bardzo dobry.</p> <p>Okresowe kontrole dotyczące stanu zachowania zabytku.</p> <p>Wszelkie prace inwestycyjne wpływające na zmianę wyglądu oraz stan zachowania zabytku muszą być wykonywane w porozumieniu z MWKZ, Delegatura w Siedlcach (opinia).</p>
