KARTA ADRESOWA ZABYTKU

ZEMBRÓW

Kościół p.w. św. Jana Chrzciciela

1902-1905 rok

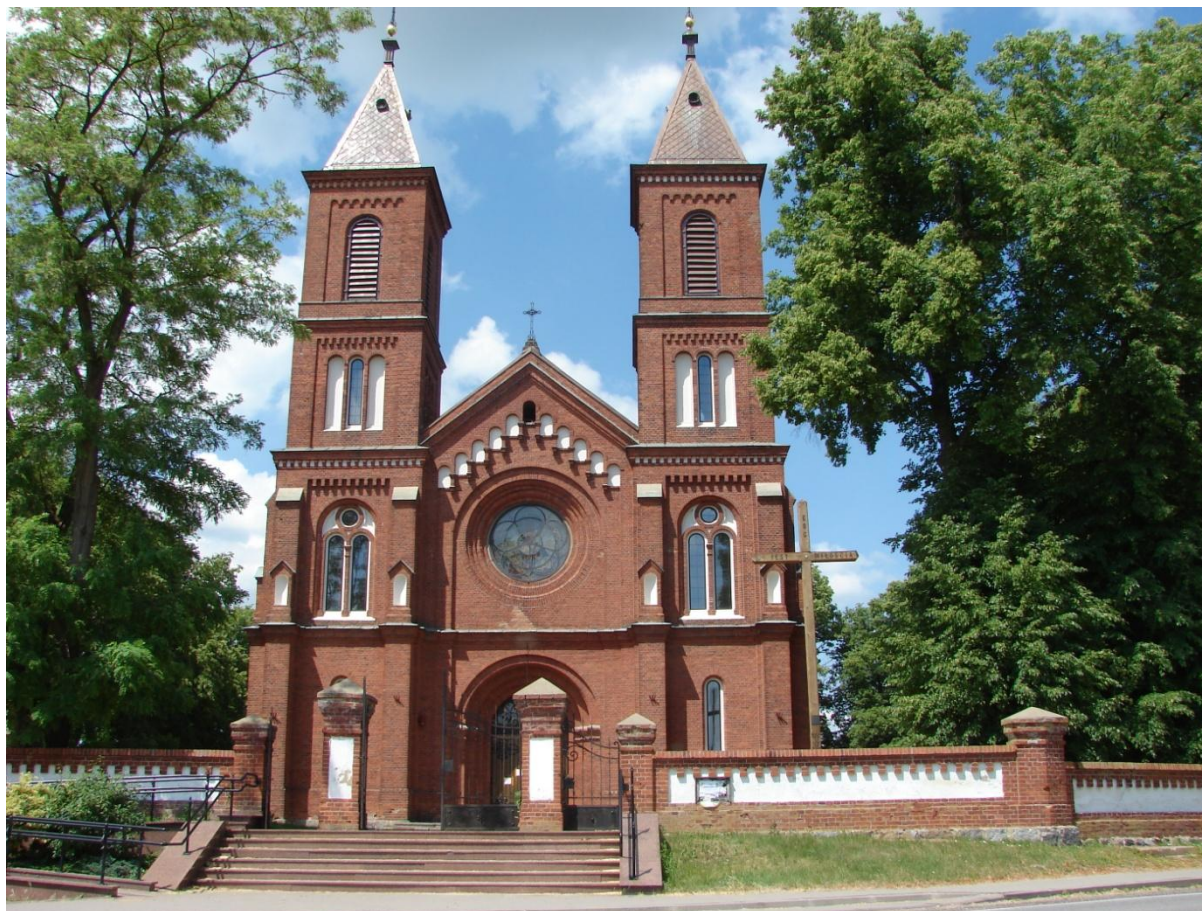
7. Fotografia z opisem wskazującym orientację w stosunku do sąsiednich terenów lub stron świata albo mapa z zaznaczonym stanowiskiem archeologicznym w skali 1-25000
widok od południowego wschodu

Kościół nieorientowany, wybudowany jest z cegły na zaprawie wapiennej oraz granitowych kamieni, trójnawowy w układzie bazylikowym, z węższym i niższym prezbiterium, zamkniętym trójbocznie, z dwiema wieżami od frontu. Przy ścianach bocznych prezbiterium dwie prostokątne zakrystie. Nawa środkowa i prezbiterium nakryte dachem dwuspadowym, nawy boczne, dachami pulpitowymi. Wieże nakryte ostrosłupowymi hełmami, zwieńczone krzyżem. Ściany kościoła na niskim cokole, oszkarpowane, zwieńczone gzymsem. Fasada dwukondygnacyjna, jednoosiowa, zwieńczona trójkątnym szczytem. Wieże czterokondygnacyjne. Kondygnacje fasady i wież dzielą profilowane gzymsy kordonowe. Szczyt fasady i zwieńczenia poszczególnych pięter dekorowane fryzami arkadkowymi. Portal uskokowy, arkadowy, zamknięty półkoliście. Wieże posiadają otwory okienne zamknięte półkoliście. W prezbiterium pojedyncze okna zamknięte półkoliście. Ściany nawy środkowej i prezbiterium w zwieńczeniu dekorowane wspornikami. Ściany boczne zakrystii z drzwiami zamkniętymi półkoliście, od południa szczyty zakrystii dekorowane fryzami arkadkowymi.

Stan zachowania dobry.

Dbłość o otoczenie zabytku. Okresowe monitorowanie stanu zachowania obiektu. Odpowiednie oznakowanie obiektu (obiekt wpisany do rejestru zabytków).

Wszelkie prace inwestycyjne i renowacyjne muszą być uzgadniane przez MWKZ, delegatura w Siedlcach w trybie decyzji administracyjnej.
