GEZ	KARTA ADRESOWA ZABYTKU		3. Miejscowość GRODZISK
1. Nazwa Plebania		2. Czas powstania XIX/XX wiek	
<p>7. Fotografia z opisem wskazującym orientację w stosunku do sąsiednich terenów lub stron świata albo mapa z zaznaczonym stanowiskiem archeologicznym w skali 1-25000 widok od północnego wschodu</p>  			<p>4. Adres Grodzisk 7 dz. ewid. 147</p> <p>5. Przynależność administracyjna województwo mazowieckie powiat sokołowski gmina Sabnie</p> <p>6. Formy ochrony wojewódzka ewidencja zabytków nr 1384</p>

8. Historia, opis, wartości

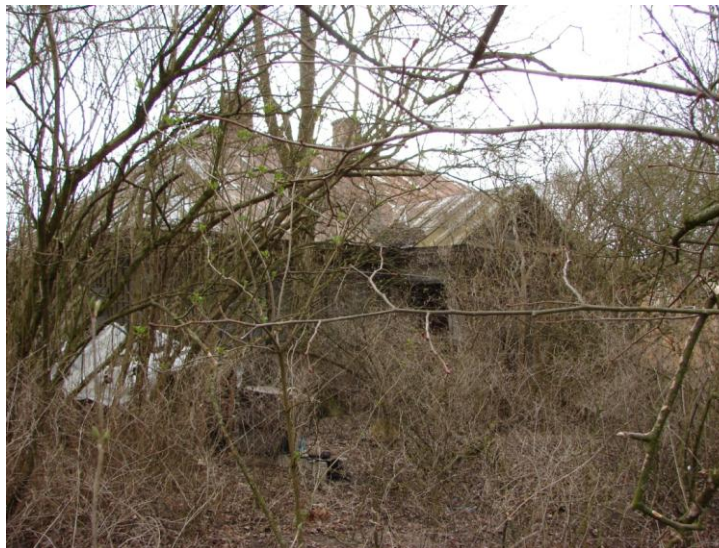
Budynek drewniany w konstrukcji zrębowej, z bala sosnowego, oszalowany, na kamiennej podmurówce, w układzie dwutraktowym. Parterowa bryła nakryta dachem czterospadowym, krytym blachą. Od frontu ganek z dachem dwuspadowym, opartym na czterech słupach, ze szczytem oszalowanym w jodełkę i półkolistym oknem. Od strony południowej dobudówka z dachem pulpitowym. Stolarka okienna drewniana, futrynowa. Okna dwuskrzydłowe, sześciopole z filungowymi okiennicami. Drzwi zewnętrzne, futrynowe, jedno i dwuskrzydłowe, płycinowe.

Budynek w złym stanie. Elementy ganku mocno uszkodzone, podobnie jak szalowanie ścian. Od wschodu oryginalne okna zniszczone lub wymienione, brak okiennic. Od strony południowej i zachodniej teren otaczający budynek jest całkowicie zarośnięty. Pilna potrzeba usunięcia zakrzaczenia, które zagraża budynkowi zawilgoceniem i mechanicznym uszkodzeniom. Potrzebne uporządkowanie całego terenu wokół i remont.
