KARTA ADRESOWA ZABYTKU

KUPIENTYN

Pralnia w zespole dworsko-parkowym

koniec XIX wieku

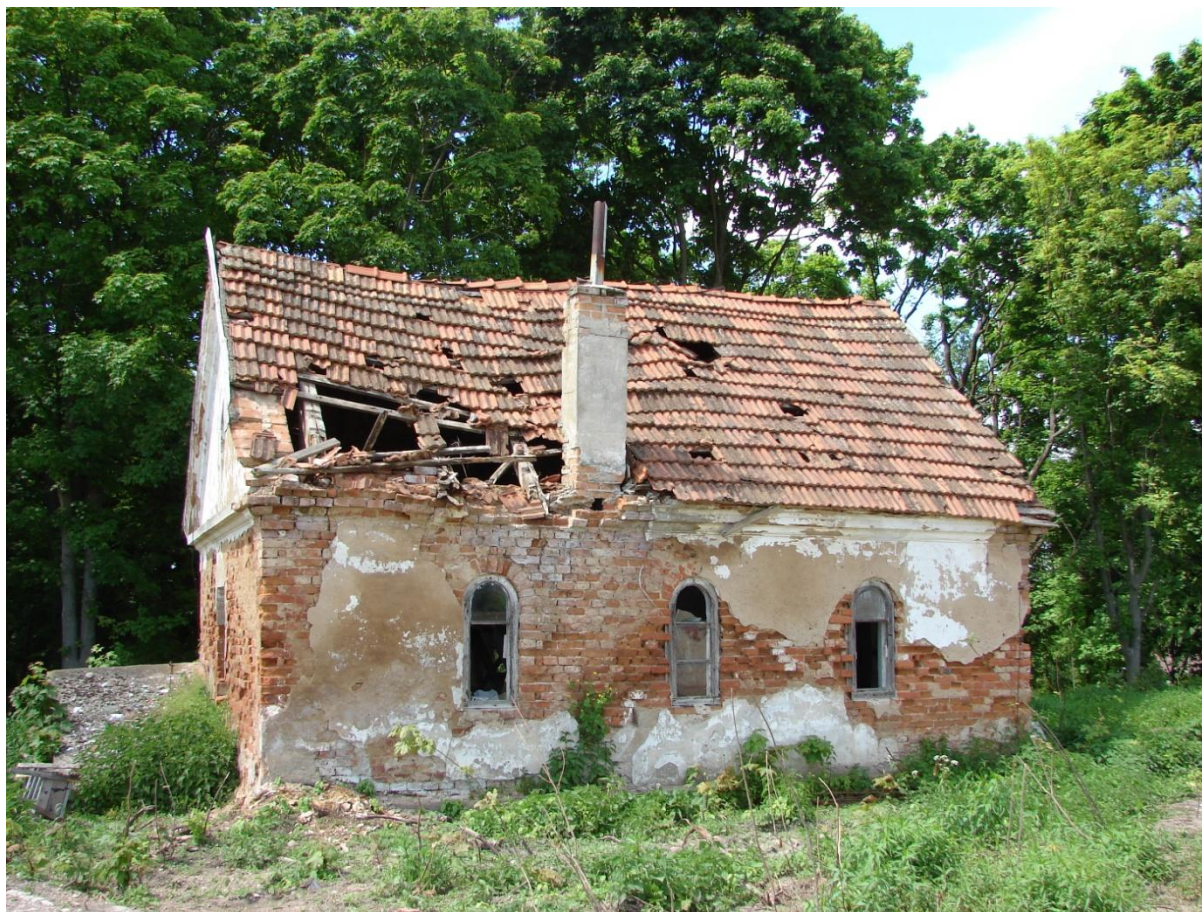
7. Fotografia z opisem wskazującym orientację w stosunku do sąsiednich terenów lub stron świata albo mapa z zaznaczonym stanowiskiem archeologicznym w skali 1-25000
widok od południa

Murowana, z cegły na zaprawie wapiennej, na planie prostokąta, otynkowana, jednoprzestrzenna, z dachem dwuspadowym krytym dachówką. Piwnica sklepiona kolebkowo, strop drewniany. Elewacje szczytowe ogzymsowane (gzyms dookolny, podokapowy), z okulusami. Elewacje boczne trójosiowe, okna wąskie półkuliście zwieńczone.

Obiekt w bardzo złym stanie technicznym, poważnie uszkodzony, dziurawy dach, zniszczona więźba dachowa.

Konieczne zapewnienie remontu oraz interwencyjne prace zabezpieczające. Uzgadnianie i opiniowanie wszelkich prac przy zabytku z WKZ, Delegatura w Siedlcach w trybie decyzji administracyjnej.
