KARTA ADRESOWA ZABYTKU

KUROWICE

Chlewnia (dawna stajnia) w zespole dworsko-parkowym

połowa XIX wieku

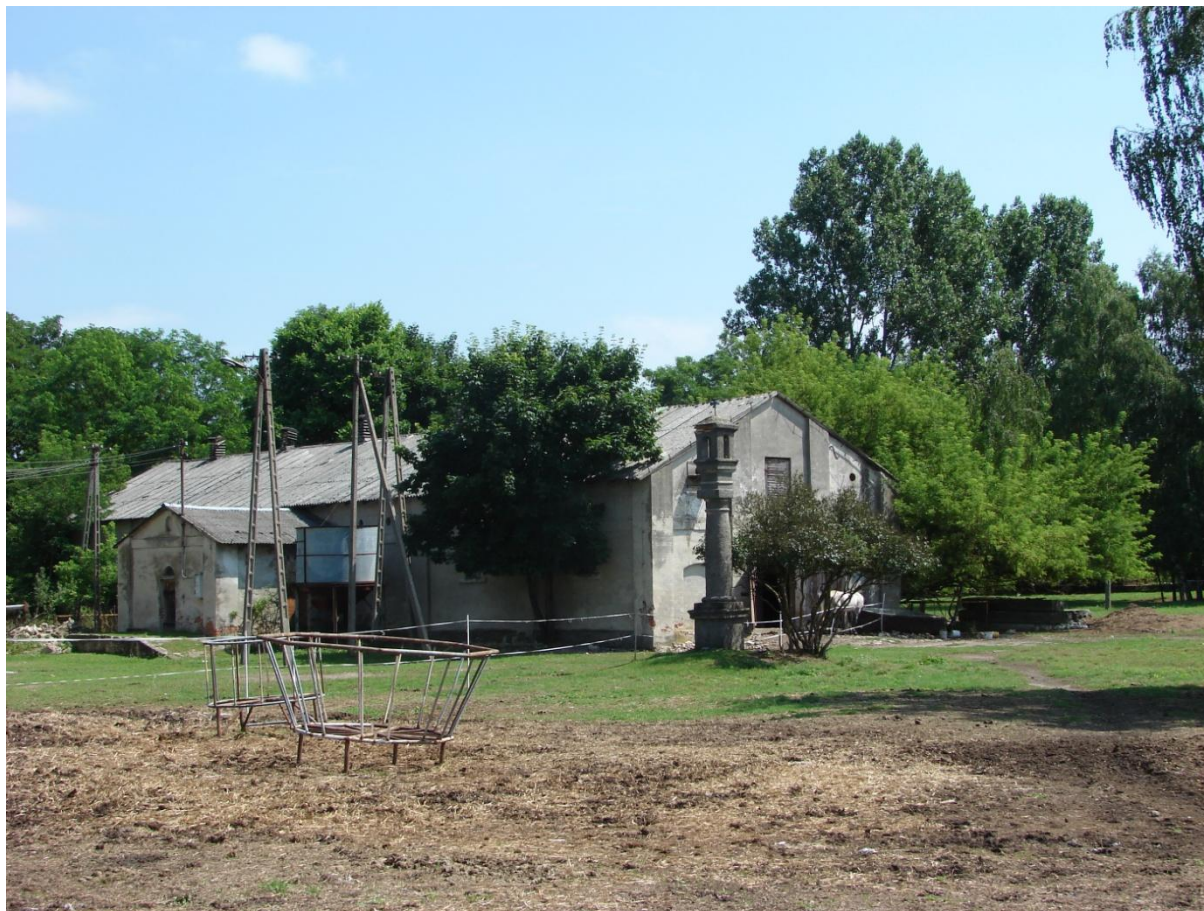
7. Fotografia z opisem wskazującym orientację w stosunku do sąsiednich terenów lub stron świata albo mapa z zaznaczonym stanowiskiem archeologicznym w skali 1-25000 widok od wschodu

Murowana z cegły, na zaprawie wapiennej, na planie wydłużonego prostokąta, obustronnie otynkowana. Na środku zachodniej elewacji dobudówka. Dach dwuspadowy pokryty eternitem. Okna drewniane, futrynowe, jednoskrzydłowe. Drzwi dwuskrzydłowe i jednoskrzydłowe, deskowe. Na elewacji gzyms na wysokości stropu. Osie międzyokienne i naroża podkreślone lizenami. Okna półkoliście zamknięte, z prostym podokiennikiem i nadokienną opaską. W elewacjach szczytowych również lizeny sięgające dachu, na środku odcinkowo zwieńczone wieżeje, po bokach odcinkowo zamknięte płyciny. W szczycie para kolistych otworów oraz prostokątne drzwi.

Stan zachowania dobry.

Okresowe monitorowanie stanu zachowania obiektu. Odpowiednie oznakowanie obiektu (obiekt wpisany do rejestru zabytków).

Uzgadnianie i opiniowanie wszelkich prac przy zabytku z MWKZ, Delegatura w Siedlcach w trybie decyzji administracyjnej.
