KARTA ADRESOWA ZABYTKU

GRODZISK

**Zespół cerkwi gr.-kat. p.w św. Michała Archanioła
(obecnie kościół rzym.-kat. p.w. Świętej Trójcy**

1778 rok

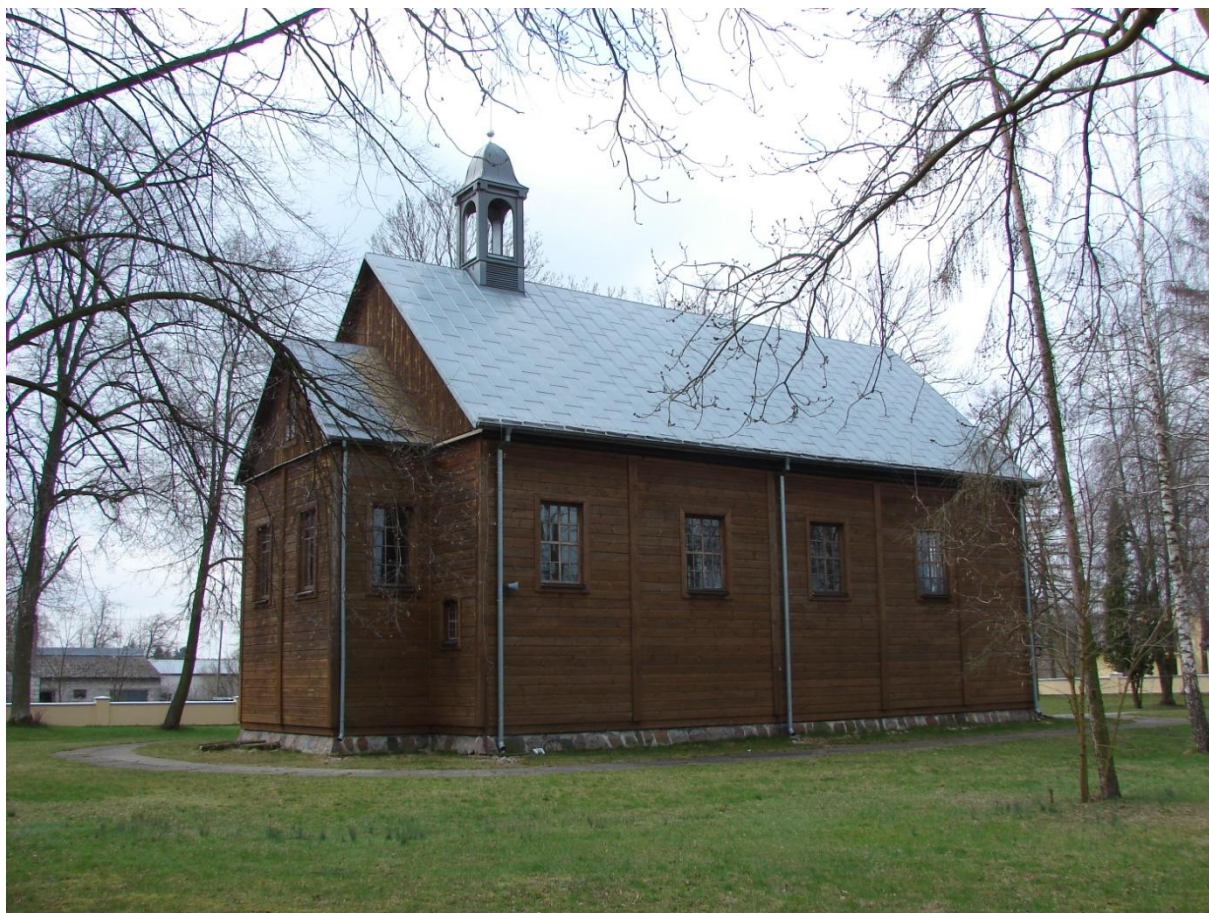
7. Fotografia z opisem wskazującym orientację w stosunku do sąsiednich terenów lub stron świata albo mapa z zaznaczonym stanowiskiem archeologicznym w skali 1-25000
widok od południowego zachodu

Kościół jest budowlą orientowaną, zbudowaną na planie prostokąta, posiada trzy nawy. Zbudowana w konstrukcji zrębowej, z zewnątrz i wewnątrz oszalowana. Prezbiterium jest zamknięte prosto, po obu stronach prezbiterium znajdują się niewielkie zakrystie, a nad nimi skarbczyki. Do kościoła wchodzi się przez kruchtę. Dach kryty blachą, dwuspadowy, z sygnaturką. Wystrój kościoła jest w stylu zachodnim, zachowały się ołtarze w stylu baroku i rokoko, XIX-wieczne malarstwo oraz XVIII-wieczny krucyfiks w stylu baroku ludowego.

Kościół odremontowany, w stanie bardzo dobrym. Teren wokół kościoła uporządkowany.

Okresowe kontrole dotyczące stanu zachowania świątyni.

Wszelkie prace inwestycyjne i renowacyjne muszą być uzgadniane przez MWKZ, delegatura w Siedlcach w trybie decyzji administracyjnej.
